浅析提高集装箱船救助效率的必要因素

摘要: 本文以“鸿源 02”轮救助为例, 管中窥豹, 探讨遇到类似甚至更大型集装箱船发生海上安全事故时, 把握哪些因素才是抢险取得成功的致胜法宝。

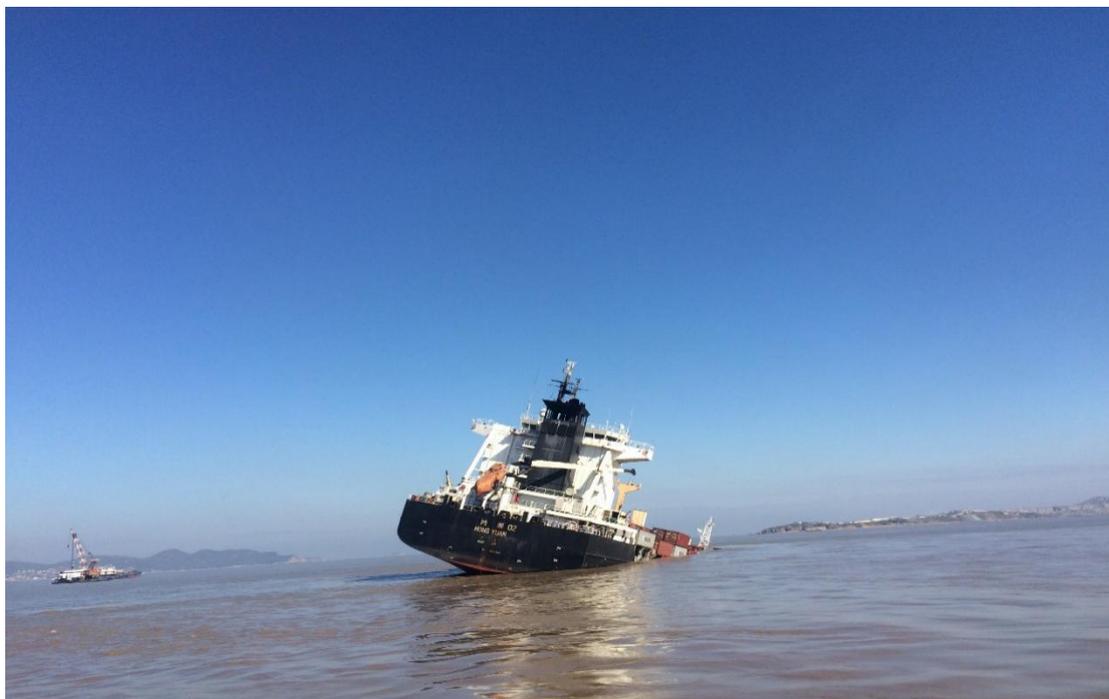
船舶状态：前倾约 10°，右倾约 15°~20°。

船体进水情况：首尖舱、1#、2#、3#、4#、5#货舱全部进水；1#~3#货舱口位于水面下方，4#舱舱口一半位于水面上方，5#货舱舱口位于水面上方，海水通过横舱壁进入；机舱缓慢进水。右舷甲板船长三分之二没入水中，左舷船首甲板没入水中。

难船 0#~95#肋位悬空，95#~240#肋位和海底面接触，并且船艏陷入海床中。

图 1 难船沉没概况 1

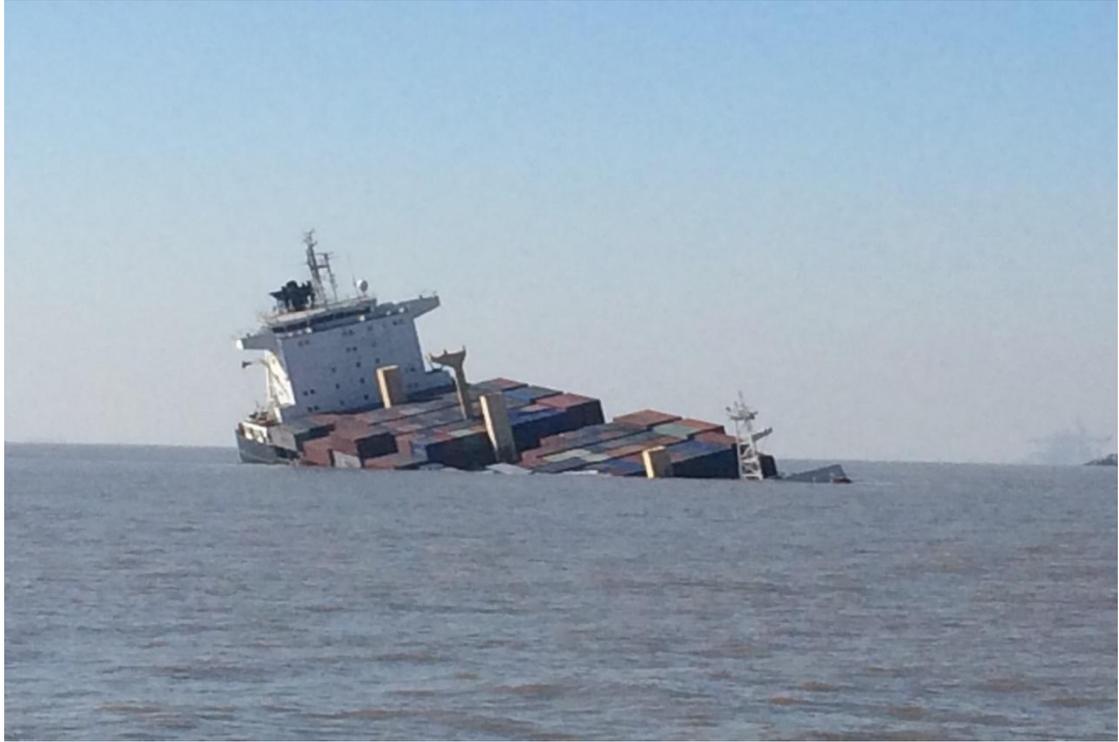
图 2 难船沉没概况 2

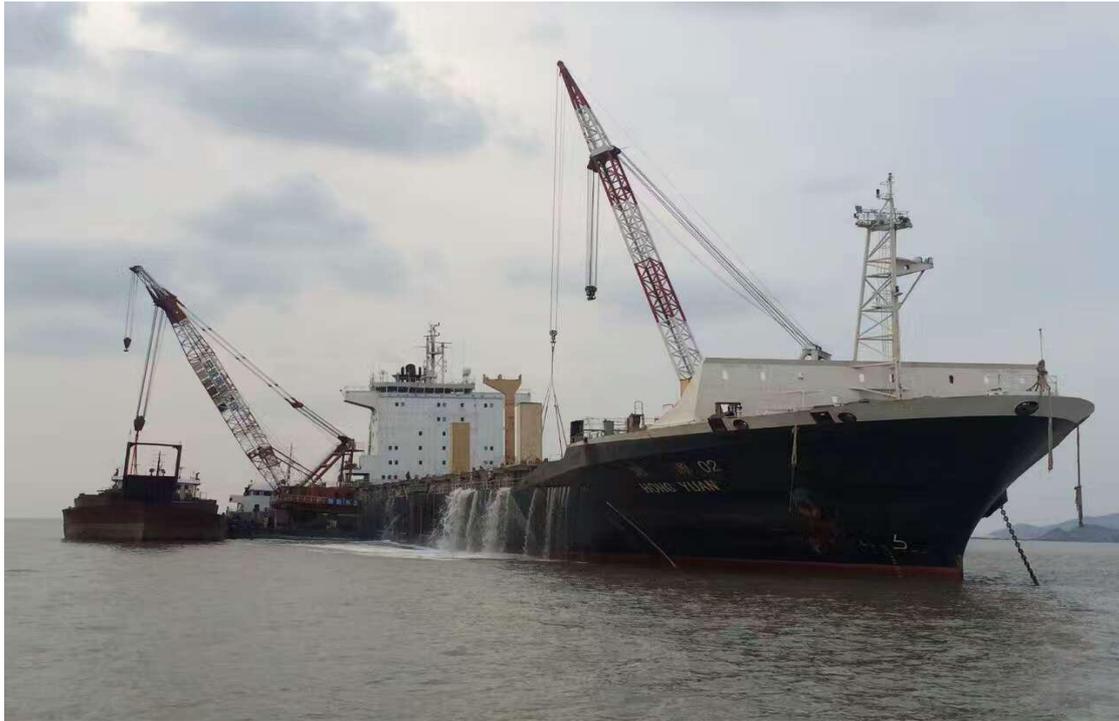
图3 “鸿源 02” 轮起浮后现场照片

本次应急抢险包括后期的商业打捞时间跨度 1 个月（有效作业时间 8 天）。作业过程中，我公司调配了包括 1000T、350T 和 200T 浮吊以及 5000T、3000T 甲板驳等共计 21 艘船舶；使用了潜水装备、应急发电机组、水泵等大量的设备物资；出动各专业人员共计 13508 人次。通过克服各种难题，最终将难船所载 660 个集装箱全部卸载，并采取对货舱排水、难船艏部左右两舷抛锚固定等一系列措施，有效地保全了难船的机舱，排除难船完全沉没的风险，为后续难船的整体起浮打下坚实的基础。；在难船面临倾覆沉没危险的情况下，进入机舱抽排油污水，有效避免有无泄漏，杜绝环境污染。
